Monitoreo de Erosión

Ejemplo de los Trabajos Realizados en el 2015

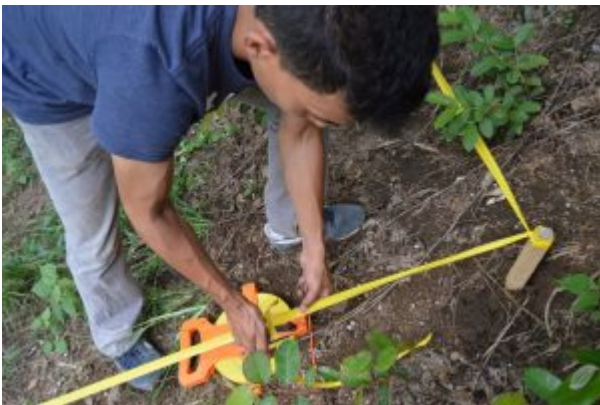
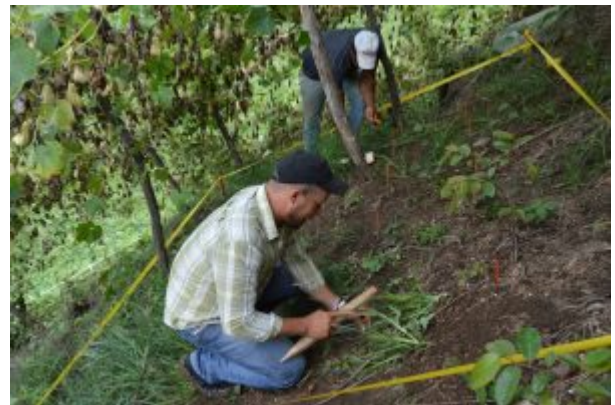
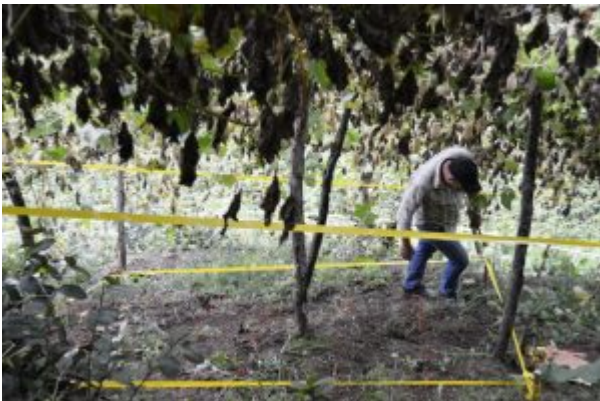
En el 2015, se han establecido cuatro parcelas para monitorear el comportamiento de la erosión laminar en la producción de Tayota en el Distrito municipal de Manabao. Estas parcelas tienen un área de 4 mt.^2 ($2 \text{ mt} \times 2 \text{ mt.}$), con nueve varillas marcadas distribuidas a una distancia de 50 cm una de otra, esto permitirá medir la cantidad de suelo erosionado en un periodo de tiempo determinado, calculado en $\text{mt.}^3/\text{ha.}/\text{año}$.
