Mejora a Viviendas

a) Construcción de Pozos de Infiltración

b) Construcción de Letrinas

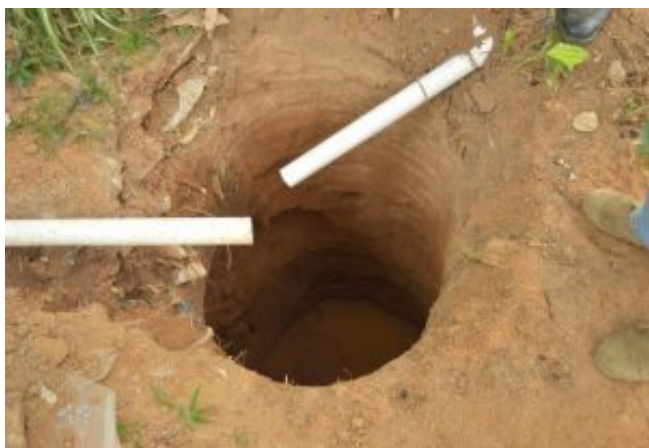
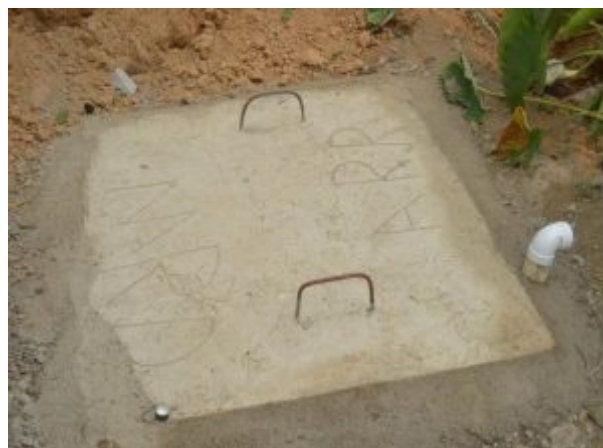
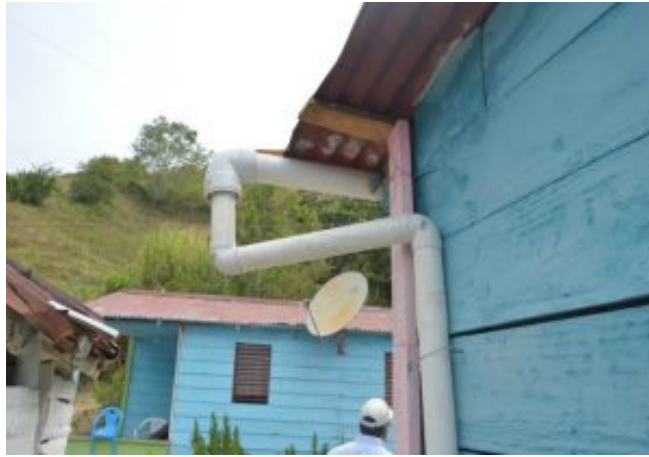
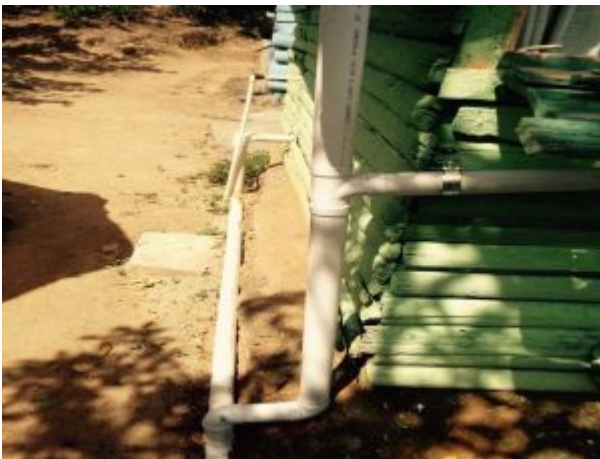
En coordinación del club de madres de la comunidad de la Jagua, Paso Bajito, se intervinieron 10 viviendas en la citada comunidad. Los trabajos consistieron en la instalación de cañerías para canalizar tanto las aguas de lluvias como las aguas residuales de sus actividades domésticas provenientes de baños y fregaderos básicamente (aguas grises).

Así mismo, se les construyó un sumidero donde irían a parar las aguas colectadas. De esta manera se estaría evitando que estas aguas, que contienen altos niveles de contaminación por el uso de productos químicos, vayan directamente a las fuentes acuíferas de la zona, además se evita posibles enfermedades que puedan generarse por la inadecuada disposición de estas aguas.

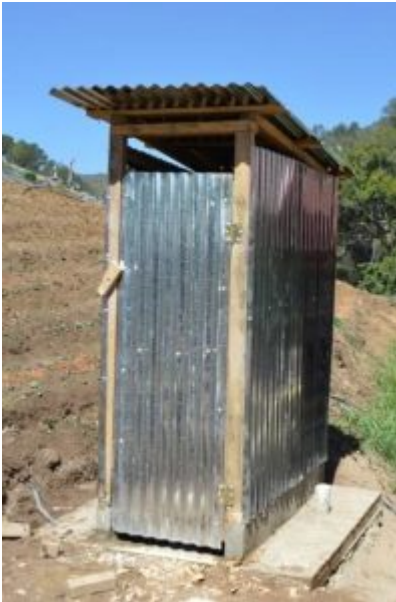
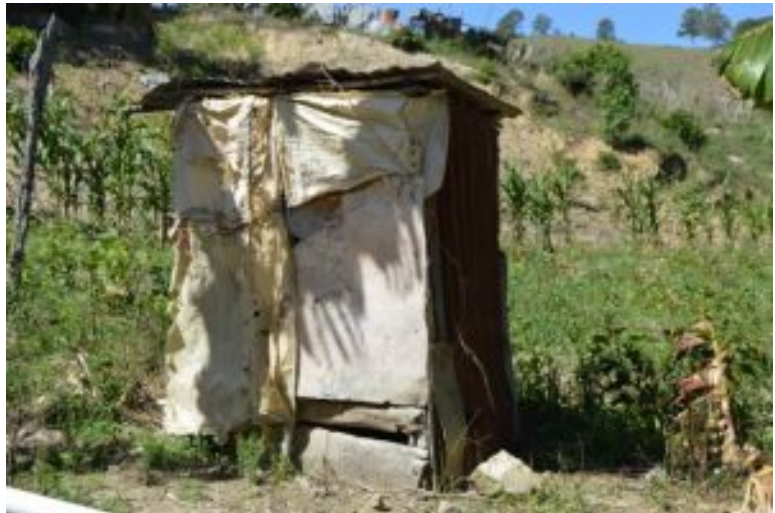
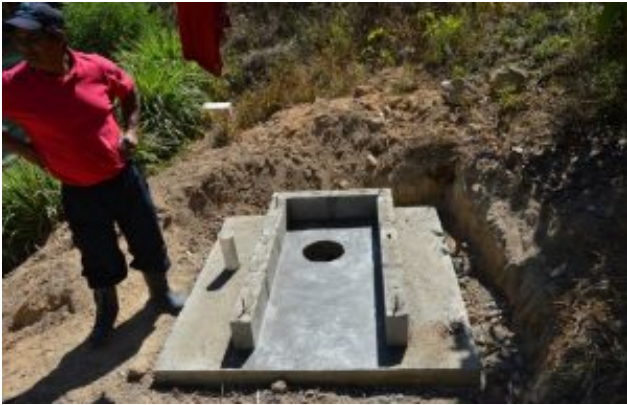
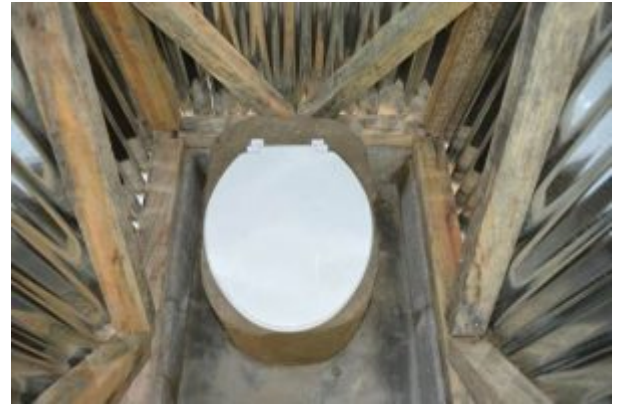
Con el objetivo de disminuir el riesgo de contaminación por disposición inadecuada de los desechos humano, se construyeron 10 soluciones sanitarias individuales (letrinas) en la comunidad de El Majagual, El Río Constanza, en el 2015. De esta manera los habitantes de esta comunidad, ubicada en zona de nacimiento del río Jimenoa, cuentan con instalaciones adecuadas para realizar sus necesidades fisiológicas.

Las letrinas se construyeron con una contraparte de la comunidad consistente en la fabricación de los hoyos y mano de obra no especializada. Las mismas fueron construidas en madera y zinc, con un respiradero en PVC y, para evitar los olores y proliferación de plagas, se les pusieron tapas de inodoro en el cajón.
